ACCIDENTS NUCLEAIRES

Robert Six

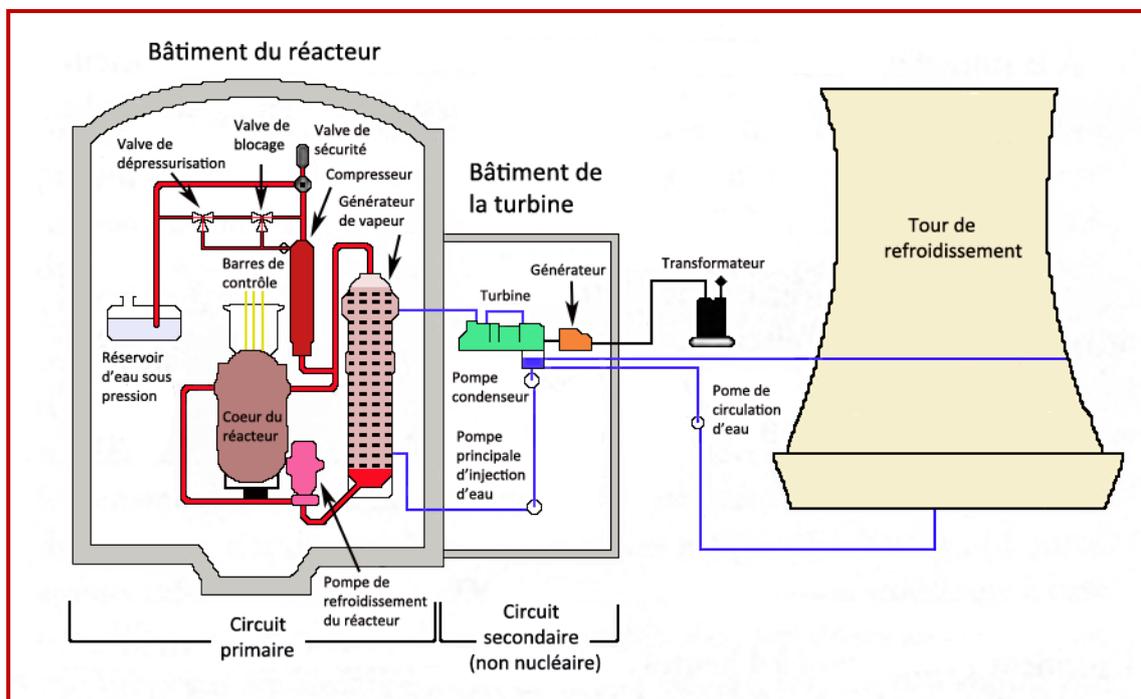
Fig. 1 – Réacteur REP de Three Mile Island

Ce site était équipé d'un réacteur à eau pressurisée (REP). Cette technique de réacteur nucléaire dite de deuxième génération comporte deux circuits d'eau dont

l'un refroidit le cœur du réacteur et transfère sa chaleur dans un échangeur au deuxième circuit, dans lequel l'eau se transforme en vapeur et fait tourner les turbines (fig. 1). L'eau du circuit primaire sert également de modérateur. Dans ce type de filière, l'eau ne bout pas dans le cœur du réacteur, car elle est à très haute pression, supérieure à la pression d'ébullition à la température de fonctionnement du réacteur. Le combustible nucléaire est de l'oxyde d'uranium enrichi à 3 à 5% d' ^{235}U , selon les pays. Il est distribué sous forme de pastilles empilées dans des gaines en zircaloy, appelées crayons.

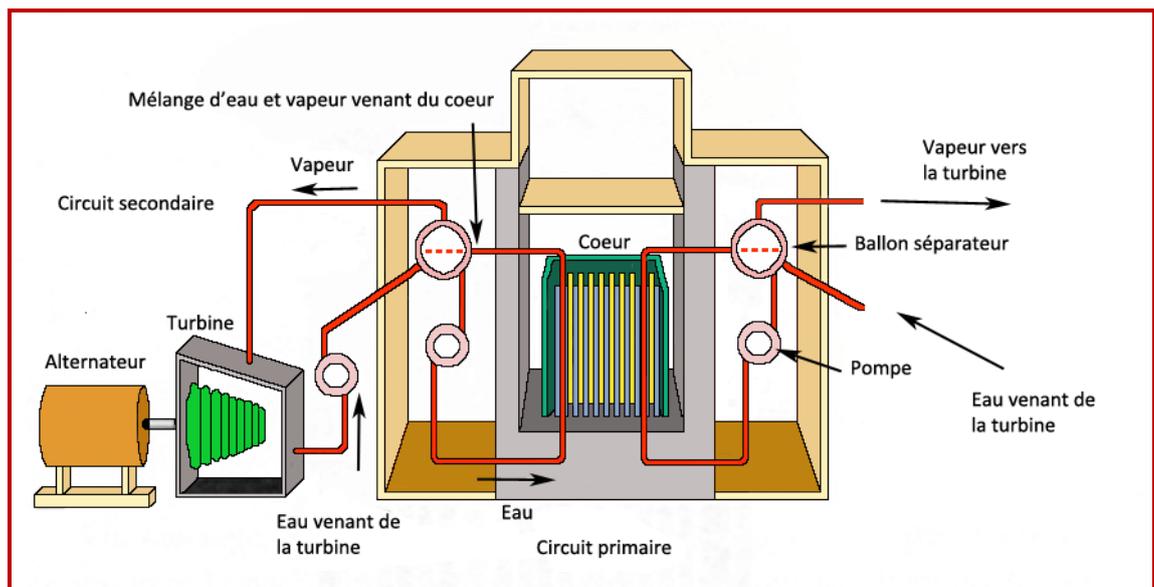
Fig. 2 – Réacteur RBMK de Tchernobyl

A **Tchernobyl**, nous avons à faire à un **réacteur graphite - eau bouillante** (*Reaktor Bolshoy Moshchnosti Kanalnyi*, RBMK) (fig. 2), de conception soviétique. Ce type de réacteur est destiné à la production industrielle d'électricité et à la production de plutonium. Il est **refroidi à l'eau** et **modéré au graphite**. Il permet d'utiliser de l'**uranium peu enrichi** comme combustible, soit **1,8% d' ^{235}U contre 3%** environ pour l'uranium utilisé dans les réacteurs classiques. Sa technologie nécessite un **grand volume, 20 fois celui d'un REP**. Pas de cuve sous pression, ni d'enceinte de confinement, mais un grand nombre de tubes contenant le combustible, placés verticalement dans l'empilement des briques de graphite, et appelés « tubes de force ».

Le **réacteur de Tchernobyl** comportait **190 tonnes d'oxyde d'uranium** faiblement enrichi, réparti dans **1.681 tubes de force**. L'eau circulant autour de ces tubes joue le rôle de réfrigérant et fournit directement la vapeur nécessaire à actionner les

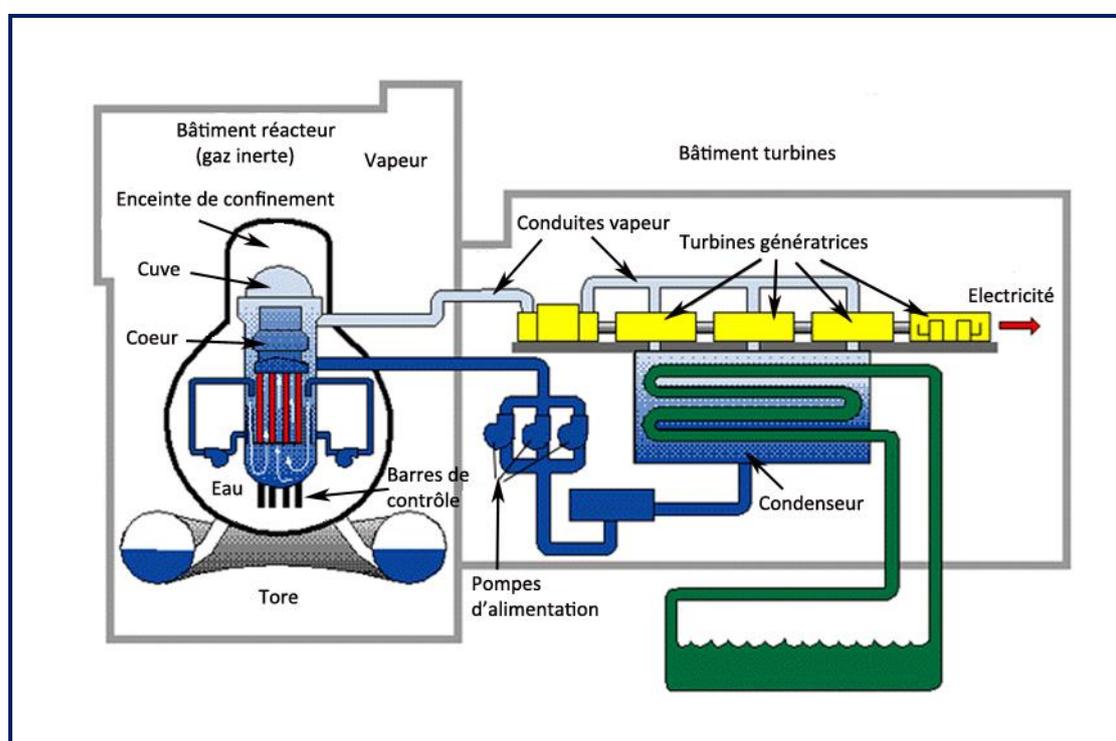
Fig. 3 – Réacteur REB de Fukushima

La plupart des centrales japonaises utilisent la filière des **réacteurs à eau bouillante** (REB) (fig. 3). Dans ce cas, le **combustible nucléaire est immergé dans l'eau** qui peut bouillir au-dessus du cœur du réacteur à une température et une pression élevée. La vapeur produite est envoyée vers une turbine dont la rotation entraîne un générateur électrique. La vapeur à basse pression sortant de la turbine est condensée dans un échangeur de chaleur qui transfère la chaleur excédentaire vers l'extérieur. L'eau condensée est récupérée par une pompe et renvoyée dans le circuit, où elle reprend son cycle.

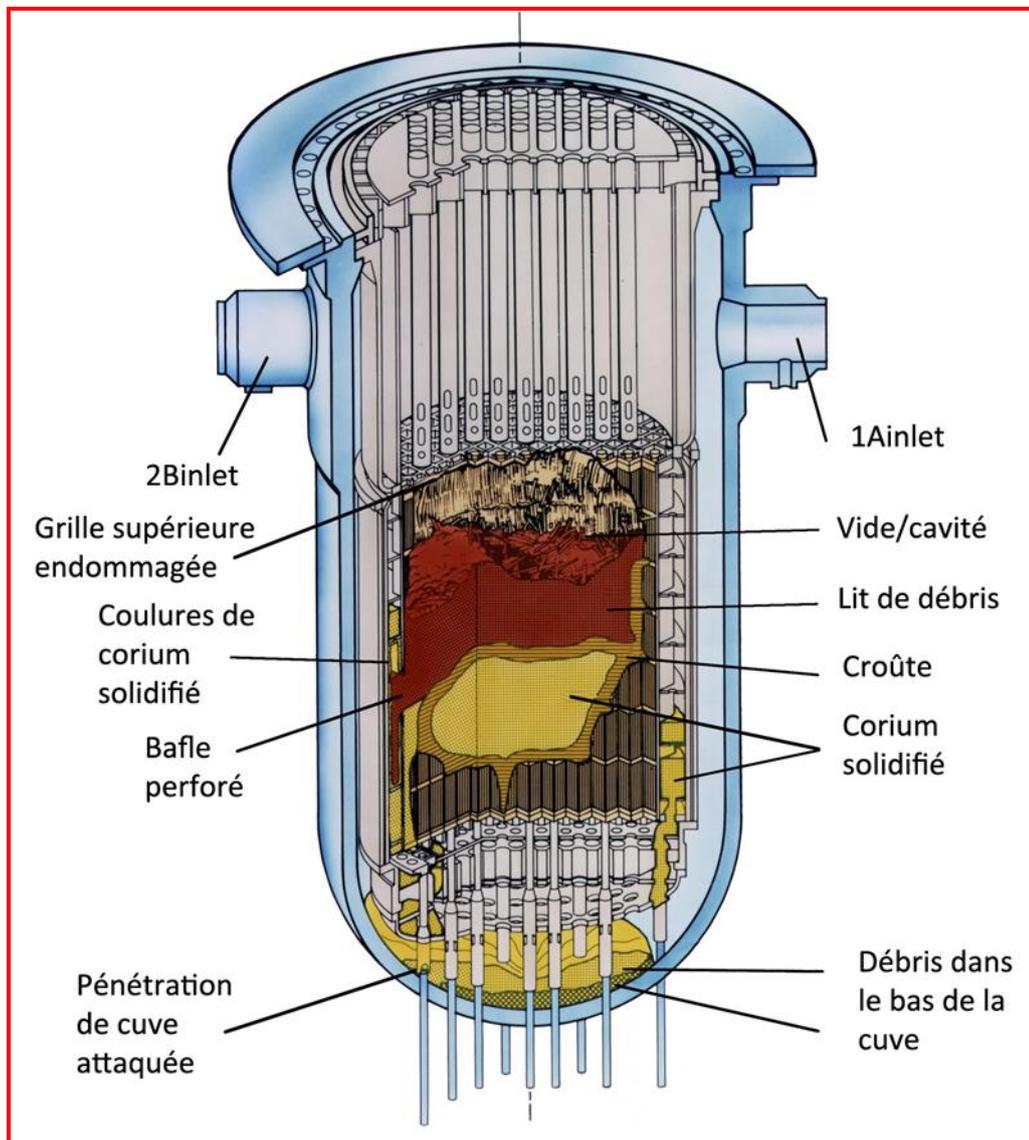
Fig. 4 – Cœur du réacteur après l'accident

Six ans après cette catastrophe, une inspection par caméra permit de découvrir que 50% du cœur avait fondu, formant un corium solidifié et que 20% avait coulé au fond de la cuve sans percée celle-ci. L'enceinte de confinement, troisième barrière, a joué son rôle à l'exception d'un léger rejet radioactif.

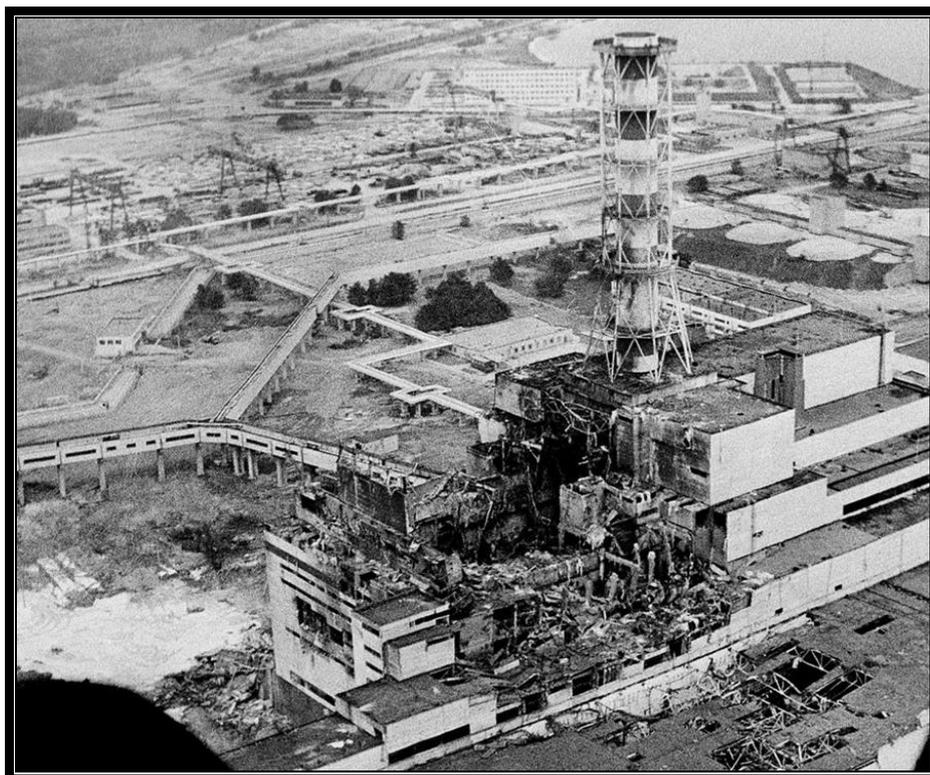
Fig. 5 – Vue aérienne de la centrale de Tchernobyl après l'explosion.

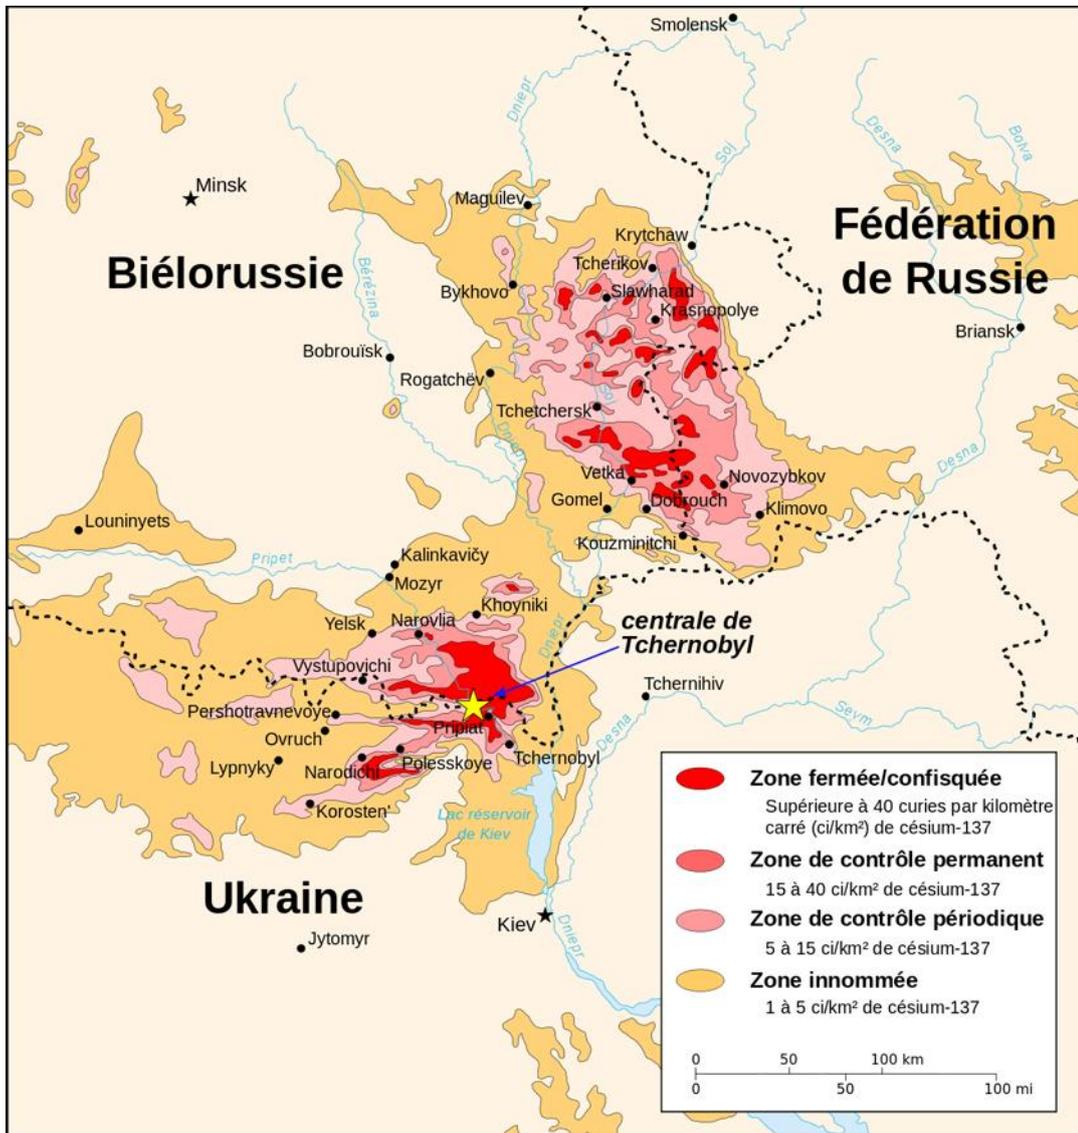
Fig. 6 – Carte indiquant l'état de la contamination au césium 137 en 1996 sur la Biélorussie, la Russie et l'Ukraine

Des 150 tonnes de combustible de dioxyde d'uranium et de produits de fission que contenait l'unité 4, 13 à 30% se sont échappés dans le milieu environnant. La radioactivité libérée correspond à 12.10^{18} Bq, dont 6.10^{18} Bq dues au xénon 133, d'une durée de vie de 5 jours. Seulement 3 à 5% du combustible solide a été éjecté. Par contre 100% des gaz nobles et 20 à 60% des radioéléments volatils se sont retrouvés dans l'atmosphère. Le nuage radioactif contenait environ $1,7.10^{18}$ Bq d'iode 131, soit 6 fois plus que les bombes d'Hiroshima et de Nagasaki, et $8,5.10^{16}$ Bq de césium 137, soit 560 fois supérieure aux deux bombes. La pluie a déposé une grande partie des éléments dans l'environnement proche du site. L'iode a eu un effet initial plus prononcé sur la santé car il se fixe sur la thyroïde. Cependant sa durée de vie n'est que de 8 jours, tandis que celle du ^{137}Ce est de 30 ans causant de dégâts à plus long terme (fig. 6).

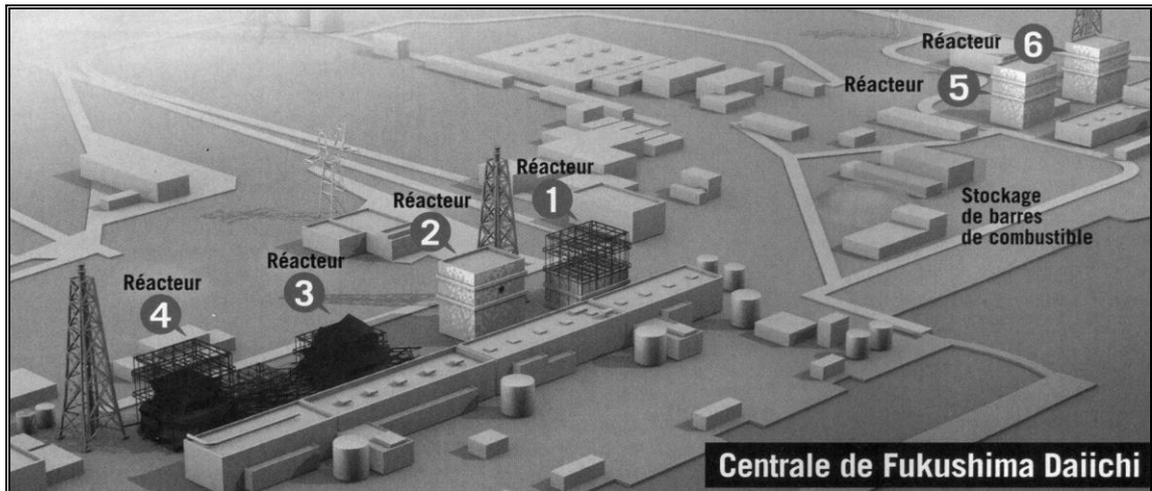
Fig. 7 – Centrale de Fukushima-Daiichi

Le complexe nucléaire de **Fukushima-Daiichi** ou **Fukushima I** est l'un des **25 plus grands au monde**. Il comporte **six unités du type REB** (fig. 7). Il se situe sur la côte orientale de l'île de Honshu, face à l'océan Pacifique, à **environ 225 Km de Tokyo**. Un deuxième complexe, **Fukushima II** ou **Daini** se trouve à **12 Km au sud du premier**.

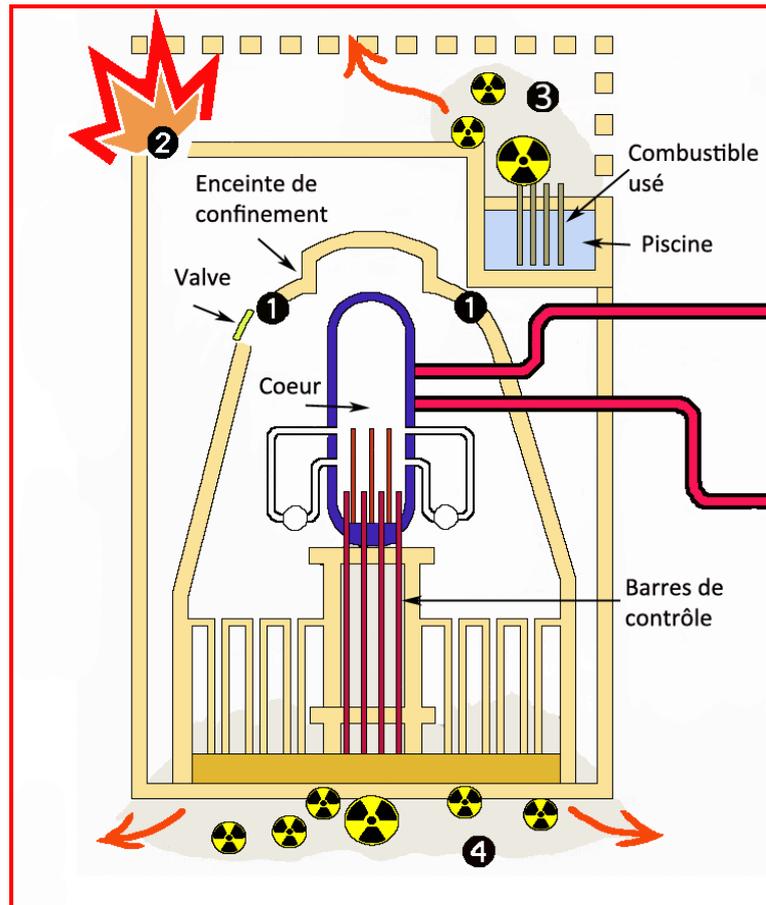
Fig. 8 – Scénarios de rejets

Dans l'enceinte de confinement, la vapeur d'eau produite provoque une augmentation de la pression. Afin de rabaisser celle-ci les opérateurs sont amenés à effectuer des décompressions volontaires, avec rejet d'éléments radioactifs, entraînant une contamination partielle de l'environnement immédiat. L'hydrogène au contact de l'oxygène de l'air peut exploser (fig. 8, 2).

Les piscines de désactivation de ces différentes unités, contenant le combustible usagé mais chaud, constituaient un autre sujet d'inquiétude. Elles doivent être également continuellement refroidies car les crayons de matière dégagent toujours de la chaleur. Malheureusement à Fukushima, ces piscines sont situées en dehors de la zone de confinement des réacteurs et sont de ce fait plus facilement exposées à l'atmosphère. Si l'approvisionnement en eau de refroidissement se tarit, le contenu de la piscine s'évapore et les crayons se retrouvent hors eau. Dans ce cas, elles se mettraient à brûler spontanément pour atteindre une température de 2.200°C et provoquer leur éclatement avec éjection de produits hautement radioactifs dans l'atmosphère (fig. 8, 3).

Dans l'unité 2, l'eau stagnante dans le bâtiment est également fortement radioactive et s'écoule vers la mer par une fissure d'environ 20 cm dans le béton de confinement ou le puits de la fosse contenant les câbles d'alimentation (fig. 8,4).
